**Анализ причин разрушения металлических конструкций опорного узла стрелового крана\*****В. Ф. Лукьянов, С. С. Ассауленко**

## FAILURE ANALYSIS OF BOOM SEAT METAL STRUCTURES\*

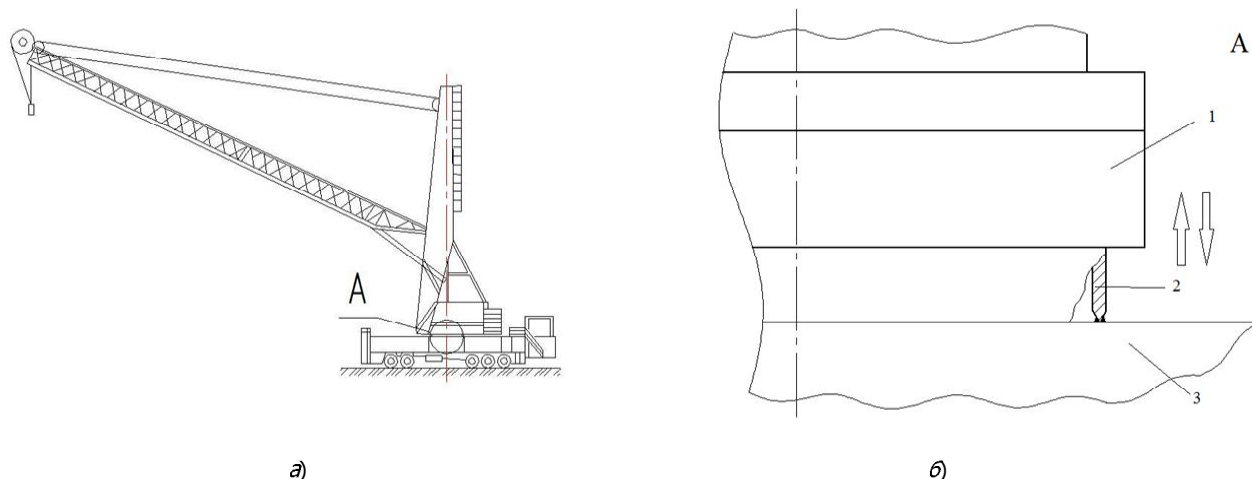
**Конструкция стреловых кранов.** Схема поворотного крана, у которого стрела или башенно-стреловое оборудование закреплены на поворотной платформе, размещенной непосредственно на ходовом устройстве, показана на рис. 1, а [2]. Поворотная платформа опирается через подшипник на кольцо, закрепленное с помощью сварных швов на раме платформы крана (рис. 1, б). В процессе работы стрела поворачивается вокруг вертикальной оси и за счет изгибающего момента создает в шве напряжения, изменяющиеся по величине в зависимости от положения груза в пространстве.

Как показывают результаты обследования долго эксплуатировавшихся кранов, действие переменных нагрузок вызывает появление трещин в сварных швах и приводит к разрушению опорного узла в месте крепления к платформе.

Рис. 1. Схема конструкции стрелового крана: общий вид (а); опорно-поворотный узел (б); 1 — поворотное устройство грузоподъемного крана, 2 — обечайка опорно-поворотного устройства, 3 — верхний лист рамы крана

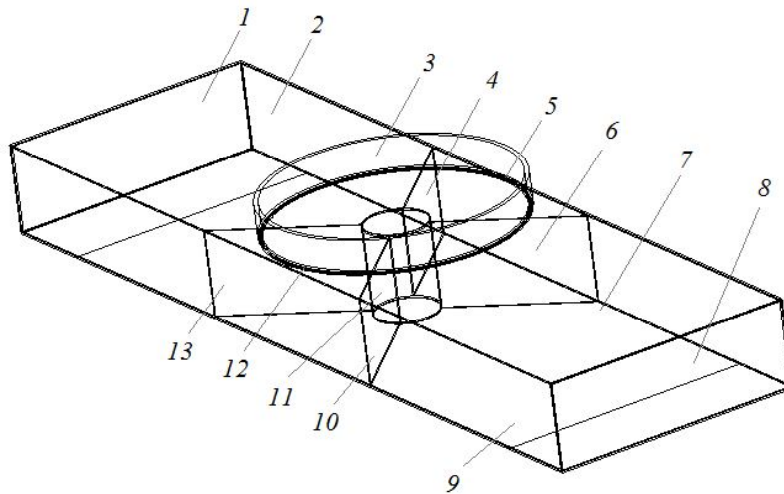
**3D-моделирование напряженного состояния опорно-поворотного устройства крана с учетом его конструктивных особенностей.** Для создания модели крана использовалась конструкторская документация, предоставленная ОАО «Новороссийский морской торговый порт». При моделировании использовался программный комплекс «Компас 3D» с последующим расчетом напряженного состояния с помощью метода конечных элементов (МКЭ). Модель соединения опорного узла и рамы крана показана на рис. 2.

Рис. 2. 3D-модель соединения опорного узла и рамы. 1 — задняя стенка рамы, 2 — правая боковая стенка рамы, 3 — обечайка ОПУ, 4 — усилитель 45°, 5 — внутренний сварной шов, 6 — усилитель 315°, 7 — нижнее основание рамы, 8 — фронтальная стенка рамы, 9 — левая боковая стенка рамы, 10 — усилитель 225°, 11 — усиливающий цилиндр, 12 — наружный сварной шов, 13 — усилитель 135°

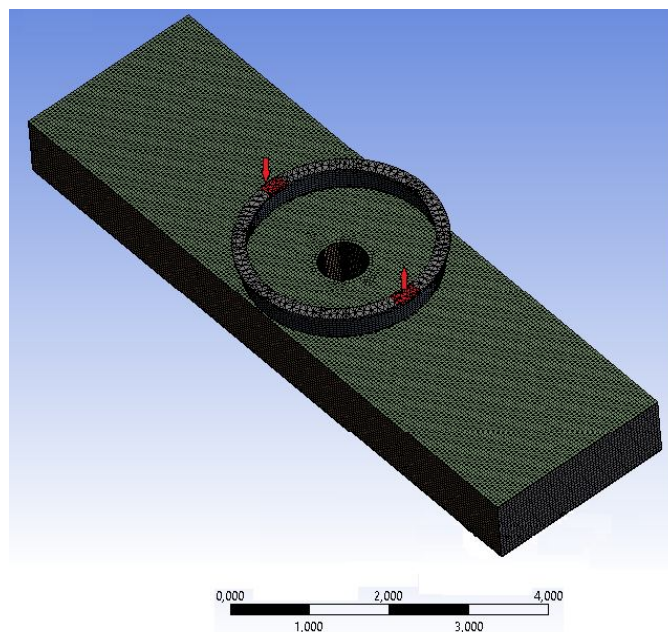
3D-модель была импортирована в среду *ANSYS Workbench* и разбита на конечные элементы (рис. 3). К модели были приложены узлы закрепления и нагрузки, соответствующие частному случаю реальных нагрузок при работе грузоподъемного крана [4]. Груз, прикрепленный к стреле (рис. 1, а),

Рис. 3. Разбиение модели на конечные элементы с указанием нагрузки

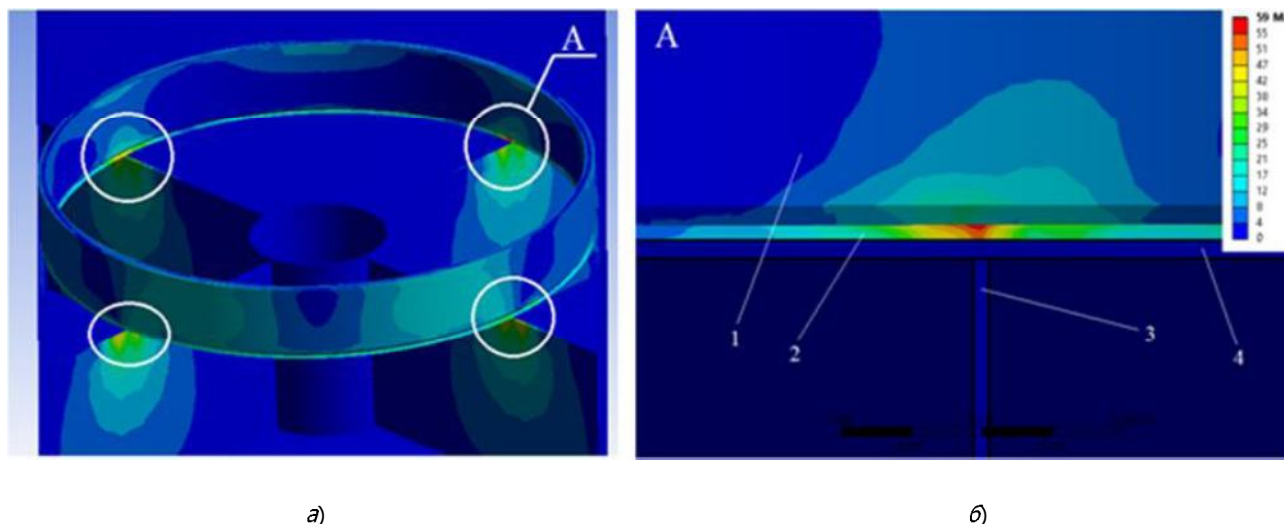
Результаты моделирования напряженного состояния в узле сочленения опорного узла и платформы показали наличие четырех явно выраженных зон локализации напряжений вдоль шва (рис. 4). Можно предположить, что их появление связано с поворотом стрелы крана, но более детальный анализ позволил выявить более важную причину локализации напряжений на этих участках конструкции платформы.

Рис. 4. Расчет напряженно-деформированного состояния: распределение зон локализации напряжений вдоль сварного шва (эквивалент напряжения по фон Мизесу) (а); зона пересечения ребра и опорного кольца (б). 1 — обечайка опорно-поворотного устройства, 2 — сварной шов, 3 — ребро жесткости, 4 — верхний лист рамы

На рис. 4, а видно, что зоны локализации напряжений совпадают с расположением ребер жесткости под опорной плитой (если смотреть сверху под углами  $45^\circ$ ,  $135^\circ$ ,  $225^\circ$  и  $315^\circ$ ), которые ограничивают упругую податливость листа платформы. В результате участки шва, расположенные в зоне пересечения ребра и опорного кольца, воспринимают большую нагрузку, а соседние участки оказываются разгруженными. На рис. 4, б наглядно представлена картина распределения напряжений в стенке обечайки опорно-поворотного устройства 1 на участке сопряжения с ребром 3 поворотной платформы. Наибольшая величина напряжений наблюдается в сварном шве 2 в районе пересечения обечайки и ребра жесткости. По мере удаления от зоны пересечения в сварном шве отмечается резкое снижение напряжений. Можно предположить, что такой характер распределения напряжений связан с увеличением жесткости узла сопряжения в районе расположения ребра. По мере удаления от ребра жесткость опорной плиты уменьшается, что способствует уменьшению усилий, передаваемых через шов.

Наличие зон с повышенным уровнем напряжений подтверждается результатами анализа разрушения стрелового мобильного крана *НМК 170 EG*. Трещины были обнаружены в местах подкрепления опорного листа рамы ребрами жесткости, а именно — при виде сверху под углами  $45^\circ$ ,  $135^\circ$ ,  $225^\circ$  и  $315^\circ$ . Моделирование дало такие же результаты (рис. 4, а).

2. В зонах расположения ребер жесткости имеет место локальное повышение напряжений, обусловленное неравномерным распределением податливости соединяемых элементов вдоль шва. Именно на этих участках рекомендуется устанавливать подкрепляющие планки при ремонте поврежденной конструкции.

3. Рекомендуется при ремонте сварного узла установить дополнительные накладки, обеспечивающие плавное изменение податливости сварного узла в месте расположения ребра жесткости платформы.

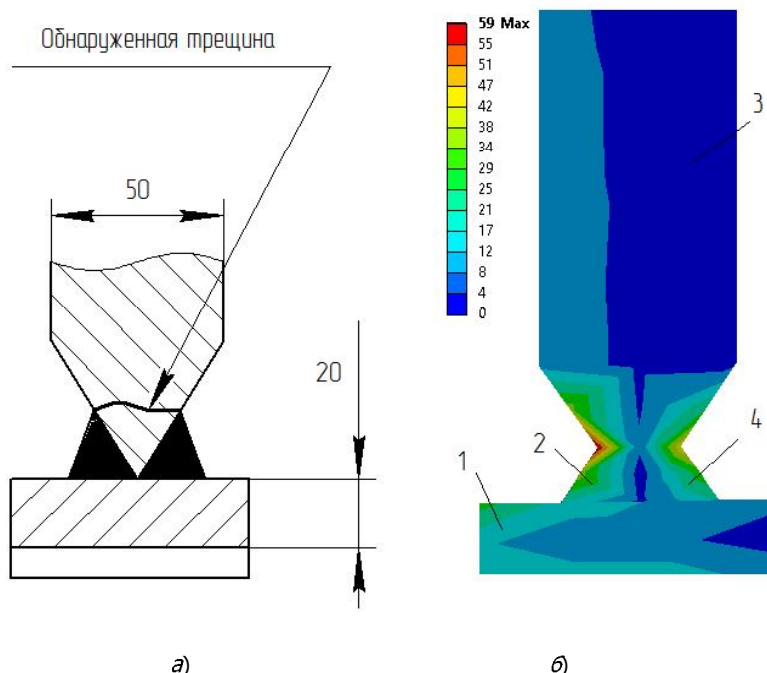
**Выявление концентраторов напряжений в сечении опорно-поворотного узла.** Появлению усталостных трещин способствовала локализация напряжений, обусловленных неодинаковой жесткостью конструкции вдоль сварного соединения. Кроме того, сыграла роль неблагоприятная геометрия профиля сварного шва таврового соединения опорного кольца с платформой (рис. 5, а). Толщина опорного кольца в зоне перехода от шва к основному металлу имеет несоизмеримое утонение, и эта зона фактически является треугольным надрезом, что создает высокую концентрацию напряжений, способствующую возникновению усталостных трещин. Результаты расчетов (рис. 5, б) подтверждают высокий уровень напряжений в этой зоне.

Рис. 5. Результаты анализа обследования зоны перехода в сечении опорно-поворотного узла грузоподъемного крана: схема (а); напряжения по фон Мизесу (б). 1 — верхний лист рамы, 2 — наружный шов, 3 — обечайка ОПУ, 4 — внутренний шов

1. Наибольшая концентрация напряжений возникает в зоне перехода от основного металла к металлу сварного шва. Это обусловлено несовершенством конструктивного оформления таврового соединения. Для увеличения долговечности соединения и остаточного ресурса рекомендуется вдоль сварного шва произвести наплавку металла с целью увеличения толщины сечения и обеспечения плавного перехода от шва к основному металлу.
